**INUNDAÇÕES E ALAGAMENTOS NO MUNICÍPIO DE  
ITAPOÁ-SC: IMPACTOS SOCIOAMBIENTAIS NAS ÁREAS  
URBANAS, O CASO DE 2008**

Monografia submetida ao  
Departamento de Geociências da  
Universidade Federal de Santa  
Catarina para a obtenção do Grau de  
Bacharel em Geografia.  
Orientadora: Prof.<sup>a</sup> Dr.<sup>a</sup> Magaly  
Mendonça.

Florianópolis  
2013

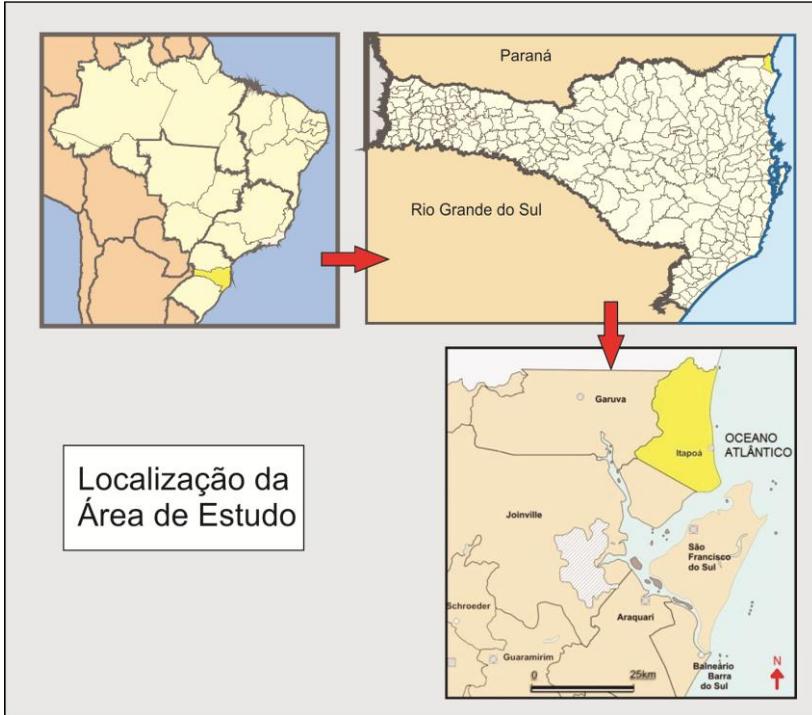
Figura 3 – Localização da área de estudo. Elaborado por: Rafael Brito Silveira.

O município de Itapoá está localizado a nordeste de Santa Catarina, é o primeiro da costa no sentido norte-sul, sua longitude é de 48°36'58"W e latitude 26°07'01"S (Figura 3). O relevo é constituído de planícies sedimentares que se estendem ao longo do litoral, onde se encontram praias, baías, enseadas e pontas. Possui um relevo acidentado em sua parte oeste, com colinas e morros de até 200 metros de altitude. Em Itapoá a Mata Atlântica ocorre ao longo de todo o município (KNIE, 2003). A área urbana, objeto de estudo, é toda localizada na planície, conforme Plano Diretor vigente (Figura 4). Na figura 4, no mapa de Zoneamento Ecológico e Econômico, produzido em 2006, as áreas urbanas são representadas na legenda pelas cores: vermelho, alaranjado e amarelo; que significam: Zona Urbana de Alta Densidade, Zona Urbana de Média Densidade e Zona Urbana de Baixa Densidade, respectivamente. As áreas na cor roxa significam Zona Especial, que engloba área portuária, retro-portuária e industrial, turismo náutico, ecoturismo, unidades de conservação e interesse social. A cor bege representa a Zona Rural, localizadas mais a oeste do mapa. O verde claro delimita Zona de Uso Restrito e o verde escuro a Zona de Preservação Permanente.

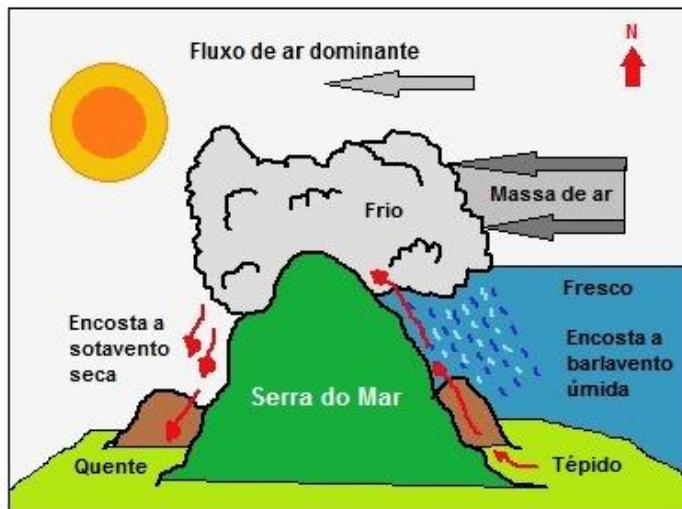
Figura 5 – Representação do comportamento das dinâmicas atmosféricas a barlavento e a sotavento, caso dos municípios próximos a Serra do Mar em SC. Elaborado por: Rafael Brito Silveira.

Os climas mais chuvosos do mundo são encontrados nas vertentes a barlavento das montanhas (Figura 5), enquanto os desertos mais áridos estão situados frequentemente a sotavento das montanhas, o que proporciona grande variedade de climas e biomas (INEICH, 2001). Itapoá se encontra na vertente barlavento da Serra do Mar, a uma distância aproximada de 22 quilômetros.

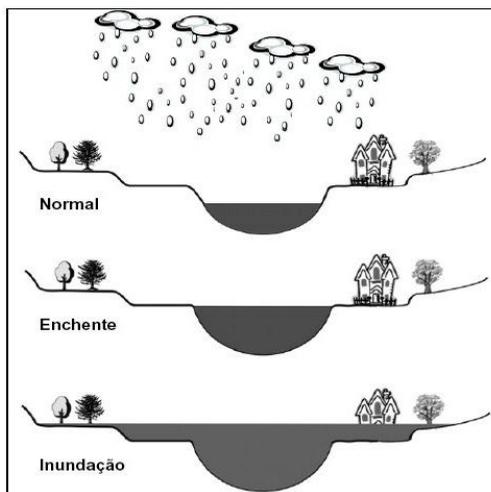
Figura 6 - Esquemas ilustrativos de elevação do nível de um rio provocada pelas chuvas, do nível normal até o nível de uma inundação. Fonte: Goerl & Kobiyama (2005).

transbordamento nas áreas adjacentes (Figura 6) (GOERL; KOBİYAMA, 2005).

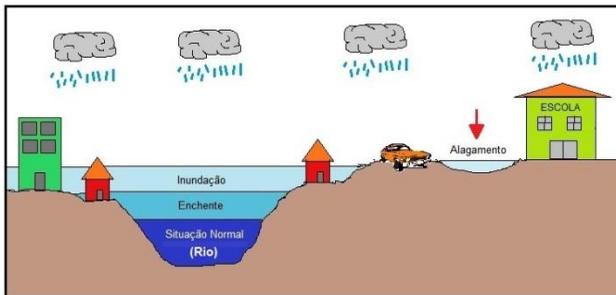
Figura 7 – Representação da situação de alagamento ocorrendo em local além da calha do rio, sem participação do curso d'água. Elaborado por: Rafael Brito Silveira.

Os alagamentos se diferenciam de enchentes e inundações, pois este processo se configura por acúmulo de água formado pelas inundações bruscas, que são escoamentos superficiais provocados por chuvas intensas e em áreas total ou parcialmente impermeabilizadas. Em muitos casos, a rede de drenagem não suporta, algumas vezes por estar obstruída ou subdimensionada, os volumes lançados que se agigantam e desembocam nas ruas, promovendo o seu alagamento. Para isso não há necessariamente participação de nenhum curso d'água. Os alagamentos ocorrem em locais mais distantes das calhas dos rios (VALENTE, 2009) (Figura 7).

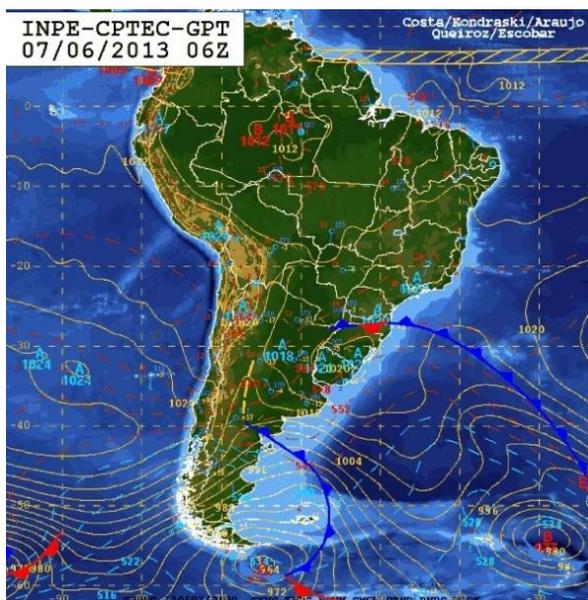
Figura 9 – Carta sinótica do dia 07/06/2013, às 6Z. Ilustração do posicionamento de uma baixa pressão. As isóbaras, linhas traçadas sobre o mapa mostram a distribuição das pressões atmosféricas e se fecham em centros de alta (A) e baixa (B) pressão. Fonte: INPE – CPTEC.

Na figura 9 podemos observar a existência de uma baixa pressão sobre o oceano Atlântico Sul, no canto direito inferior, em 977 hPa. Há outro sistema de baixa pressão também sobre a Amazônia, em 1012 hPa.

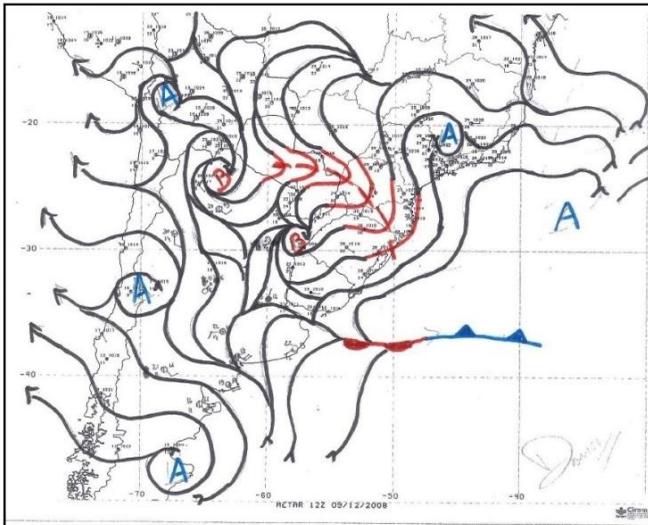
Figura 10 – Carta sinótica das 12 UTC, de 09/12/2008. Fonte: Epagri/Ciram. Análise: Daniel Calearo.

Analisando a figura 10, é possível verificar um cavado (traço em vermelho) estendendo-se do Paraguai até o litoral sul catarinense.

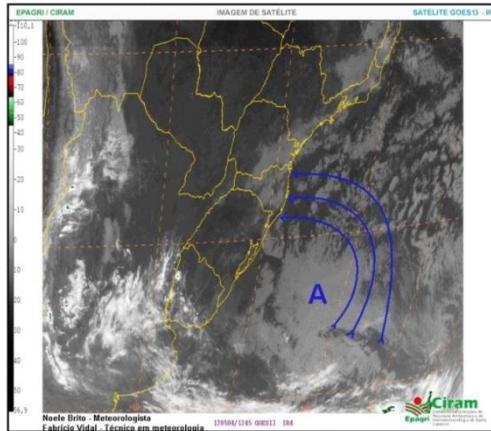
Figura 13 – Imagem sinótica do dia 04/05/2012 às 09h45min, mostrando a posição do anticiclone e a circulação dos ventos deslocando-se do oceano em direção ao continente. Fonte: Epagri/Ciram.

A figura 13 mostra muitas nuvens ao longo do litoral catarinense, além do nordeste catarinense (tons de cinza) devido à umidade

transportada do oceano pelos ventos que sopravam dos quadrantes sudeste a leste próximos à superfície, oriundos do sistema de alta pressão no oceano próximo ao litoral sul do Brasil (circulação marítima).

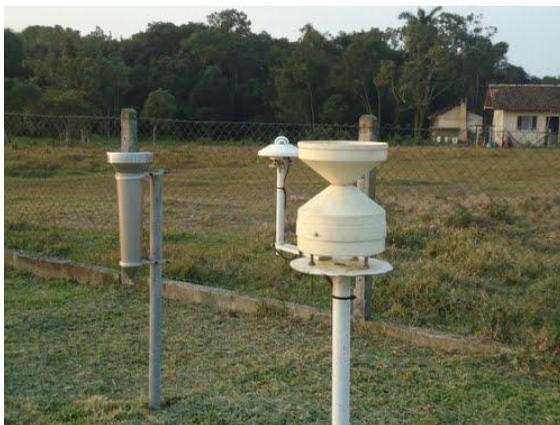
Figura 14 – Estação meteorológica automática no município de Itapoá. Foto: Sérgio Luiz Zampieri (2010).

Para quantificação da precipitação no mês de novembro em Itapoá e municípios próximos, foram compilados dados das estações meteorológicas no *site* da Agência Nacional de Águas – ANA, no caso de Itapoá e São Francisco do Sul os dados utilizados tiveram como fonte a EPAGRI/CIRAM. Os dados referentes à precipitação do município de Itapoá são registrados por uma estação meteorológica automática (26°04' 53"S/48°38'31"W) que fica na Reserva Volta Velha (Figura 14), uma Reserva Particular do Patrimônio Natural – RPPN. A estação pertence à EPAGRI/CIRAM.

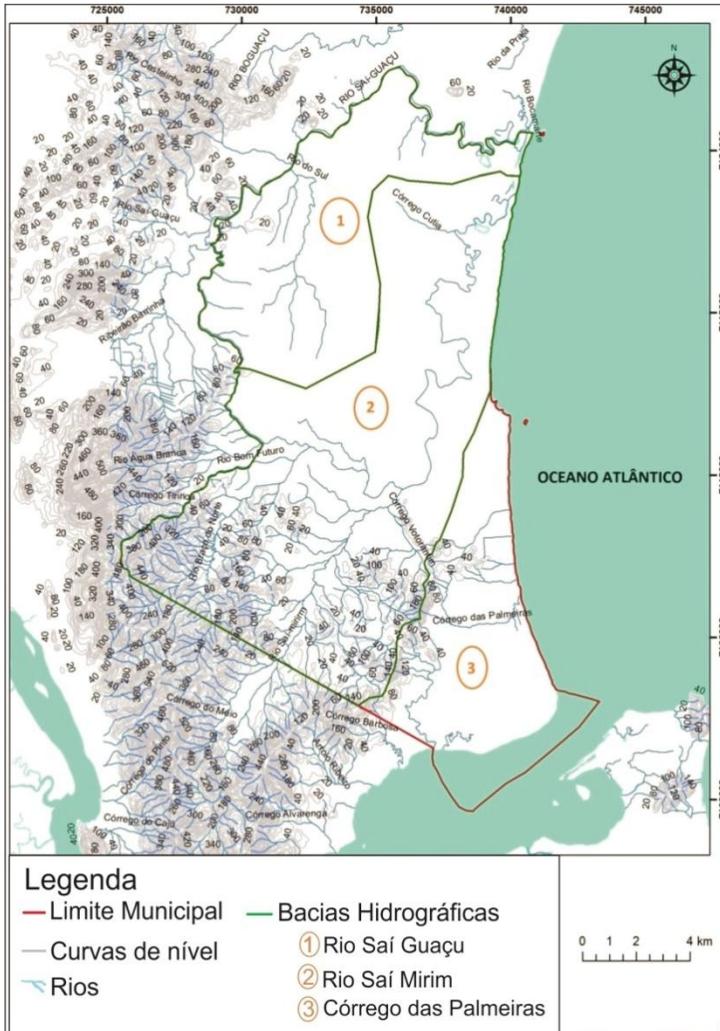
Figura 16 – Bacias hidrográficas no município de Itapoá e relevo do local.  
Elaborado por: Rafael Brito Silveira, Yara de Mello.

A segunda maior bacia do município é a Bacia Hidrográfica do Rio Saí Guaçú (1), que tem como principal rio o próprio Saí Guaçu e outros como o rio do Sul, e o rio Bocamarte que estão dentro dos limites do município de Itapoá. O rio principal e seus tributários de pequeno porte não influenciaram nos episódios de inundação, pois percorrem áreas que não são urbanizadas, estão localizados ao extremo norte do município. Além desses aspectos, o rio Saí Guaçú é um divisor político da área entre Itapoá e Garuva a oeste e entre Itapoá e Guaratuba ao norte (KNIE, 2003).

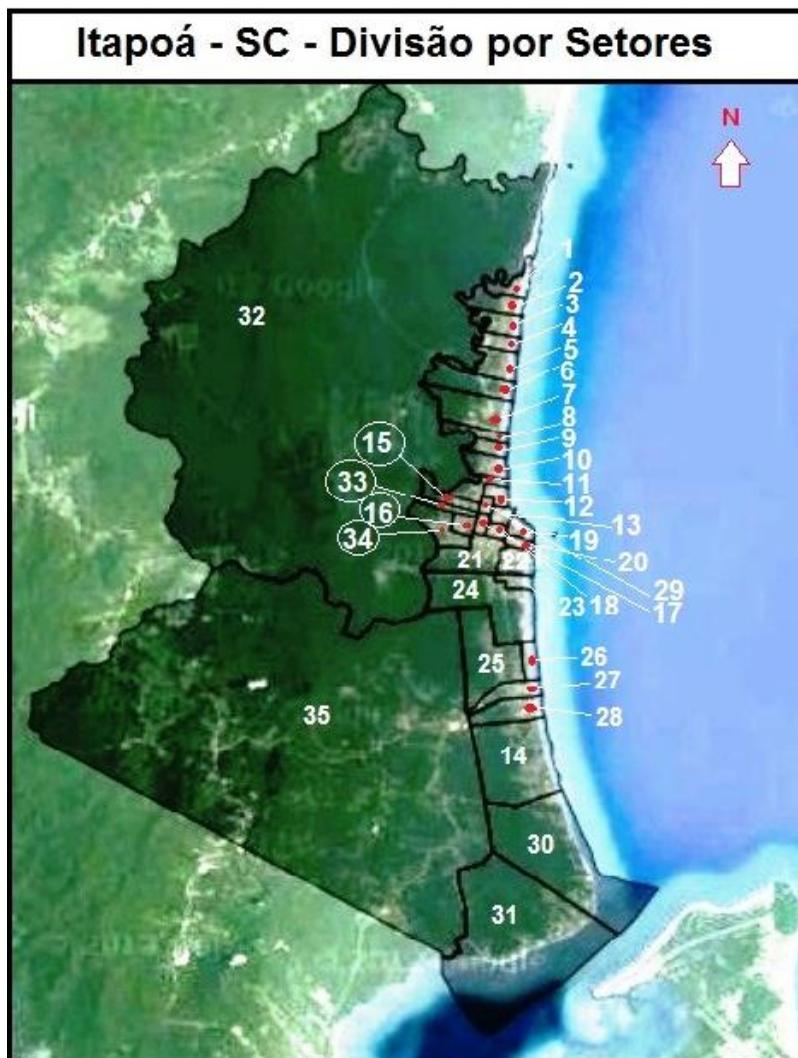
Figura 17 – Distribuição dos setores pré-estabelecidos pelo IBGE, Censo 2010, no município de Itapoá. Fonte: IBGE. Disponível em: <http://www.censo2010.ibge.gov.br/sinopseporsetores/?nivel=st> Acesso: 13 mar. 2013. Adaptado por: Rafael Brito Silveira.

Para avaliação da vulnerabilidade da população de Itapoá, principalmente aquela das áreas mais atingidas pelas inundações e alagamentos, foram compilados dados socioeconômicos nos setores estabelecidos pelo IBGE para o levantamento censitário ao longo do município (Figura 17) e elaborado um quadro com dados que se estimaram relevantes para esta avaliação (Quadro 01). Na figura abaixo os números identificam cada setor, porém uma localidade pode ter sido dividida em vários setores. Para cada setor são apresentados valores médios das informações levantadas de modo que a situação de uma localidade pode depender da análise de mais de um setor.

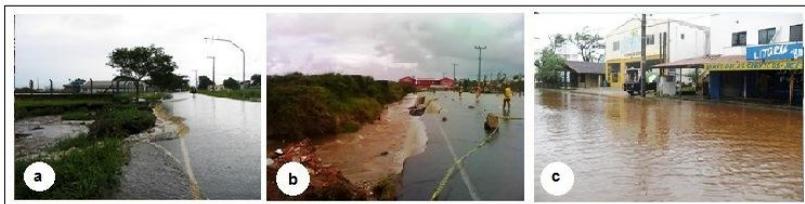
Figura 19 – (a) Pontal do Norte. (b) Volta ao Mundo I. (c) Itapoá, região central, distante aos rios. Fonte: Prefeitura Municipal de Itapoá. Foto: Ricardo Haponiuk (2008).

Nas localidades com melhores indicadores socioeconômicos, com rendas superiores a 1,5 salários mínimos até mais de 2,0, para mais de 50% da população, as águas não atingiram altura superior a 0,5 m, como é o caso da localidade Volta ao Mundo (I/II), Itapoá (centro) e Pontal do Norte (Figura 19).

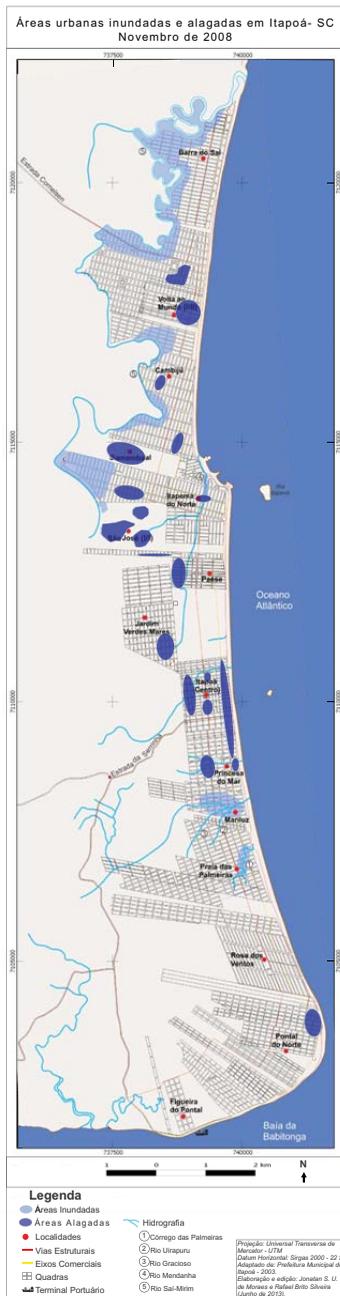
Figura 20 – Mapa das inundações e alagamentos em novembro de 2008.

É válido acrescentar que alguns cursos d'água visualizados no mapa de áreas inundadas e alagadas (Figura 20) não podem ser identificados facilmente como rios quando se está em campo, pois muitos possuem características de “valas” e/ou possuem pequena expressão. Uma vala é um fosso longo e mais ou menos largo cavado para escoamento de águas e ou para conduzi-las, com ou sem encanamentos (...) (FERREIRA, 1988), por isso, em alguns casos, no mapa, os polígonos em tom de azul mais escuro próximos aos rios são caracterizados como alagamentos e não como inundações. Isso ocorre entre o Jardim Verdes Mares e o Balneário Princesa do Mar.

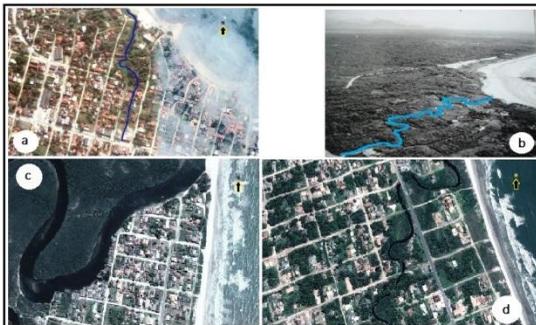
Figura 21 – (a) Rio Mendanha já canalizado. (b) Rio Mendanha no ano de 1964 com os antigos meandros. (c) Rio Saí Mirim na Barra do Saí margem direita ocupada. (d) Córrego das Palmeiras com margem esquerda ocupada intensivamente. Fonte: (a), (c) e (d): *Google Earth*, 2013; (b) Disponível em: <<http://4.bp.blogspot.com/-hMaOrOn6Grg/T5IK7p72ijI/AAAAAAAAANX0/XD-xw-W46qg/s400/itapoa-1964.jpg>> Acesso: 02 jun. 2013.

Em Itapoá, o zoneamento feito pela Prefeitura, só considera área de preservação permanente, no que diz respeito aos rios, as margens do rio Saí Mirim e do Córrego das Palmeiras, todavia, analisando a ocupação da área urbana itapoense, nota-se que mesmo essas duas áreas são habitadas (Figura 21 c-d), demonstrando a falta de fiscalização e cumprimento da lei de zoneamento. As margens do rio Mendanha não são consideradas área de preservação no Plano Diretor. Os planejadores ignoraram o serviço ambiental de seu leito maior no escoamento dos excessos hídricos, tratando-o aparentemente como uma “vala”. Este curso de água além de ter sido canalizado e perder todos os seus meandros tem tido suas margem sistematicamente ocupadas por moradias (Figura 21 a-b). Na figura 21-b, datada do ano de 1964, podemos observar o antigo curso do rio Mendanha e seus meandros, hoje quase que inexistentes.

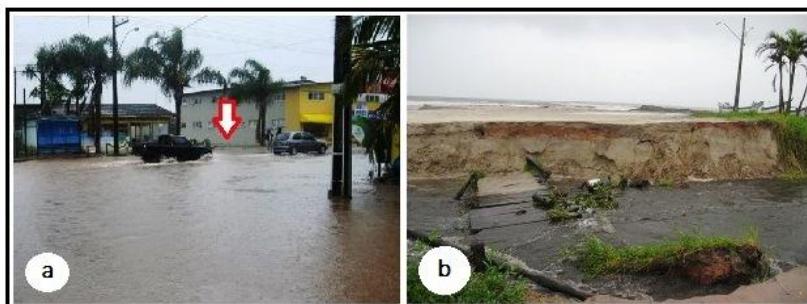
Figura 22 – (a) Extravasamento das águas da calha no rio Mendanha, e alagamento da principal avenida comercial do município, Av. André Rodrigues de Freitas, 23/11/2008, seta indicando o local em que rio passa. (b) Alteração da desembocadura do rio Mendanha devido a forte intensidade de escoamento, 23/11/2008. Fonte: Prefeitura Municipal de Itapoá. Foto: Ricardo Haponiuk (2008).

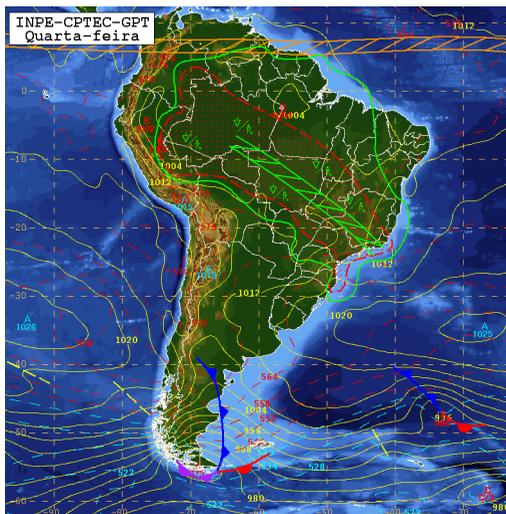
Figura 24 – Carta sinótica do dia 12 de novembro de 2008, às 12 UTC. Atuação de um cavado sobre o norte da Argentina, sul do Paraguai, Uruguai e Região Sul do Brasil. No PR, SC e norte do RS, além de parte de SP e de MS, estes cavados mantêm bastante nebulosidade. Fonte: INPE – CPTEC – Boletim Técnico.

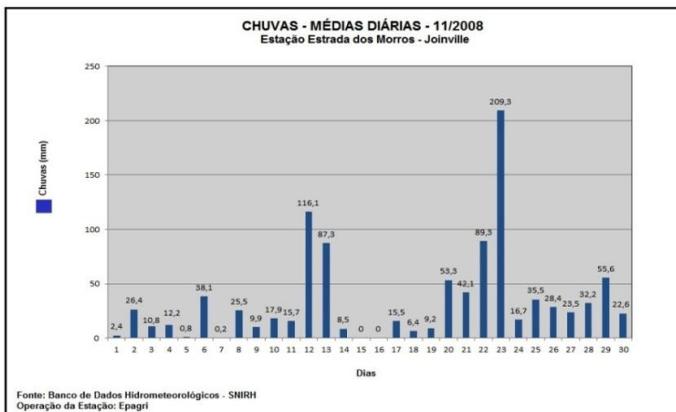
Fonte: Agência Nacional de Águas – ANA, estação Estrada dos Morros (26°14'56.04"S/48°58'39"W). Elaborado por: Rafael Brito Silveira.

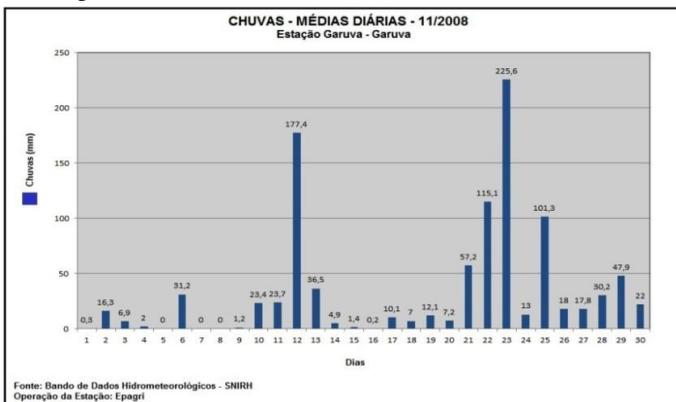
Fonte: Agência Nacional de Águas – ANA, Estação Garuva (26°02'08.16"S/48°51'00"W). Elaborado por: Rafael Brito Silveira.

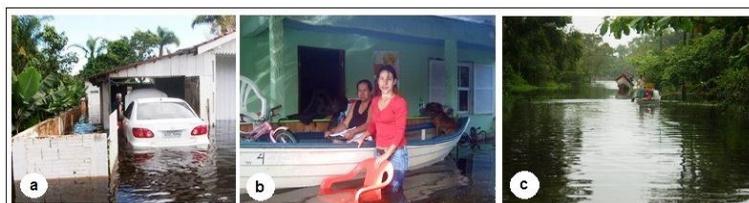
Figura 35 – (a) Rio Saí Mirim alcançou alto nível na localidade da Barra do Saí. (b) Pessoas retirando seus pertences de dentro da casa na Barra do Saí. (c) Rua embaixo d'água na Barra do Saí. Fonte: Prefeitura Municipal de Itapoá. Foto: Ricardo Haponiuk (2008).

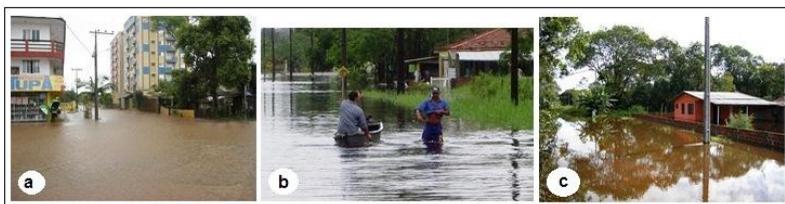
Figura 36 – (a) Avenida André Rodrigues de Freitas, principal avenida comercial do município, a mesma passa sobre uma parte canalizada do rio Mendanha, em Itapema do Norte. (b) Via na Barra do Saí. (c) Casa inundada no Samambaial. Fonte: Prefeitura Municipal de Itapoá. Foto: Ricardo Haponiuk (2008).

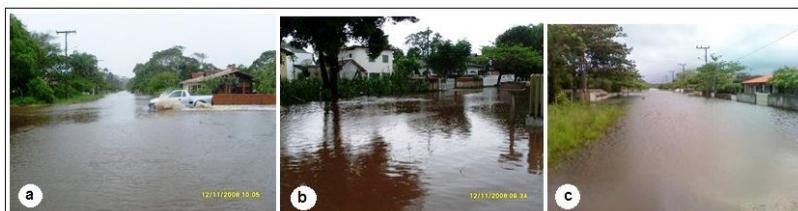
Figura 37 – (a) Principal rua da localidade de Itapoá (Centro) alagada. (b) Rua inundada nas proximidades do Córrego das Palmeiras, no Balneário Praia das Palmeiras. (c) Balneário Mariluz atingido pelas águas. Fonte: Prefeitura Municipal de Itapoá. Foto: Ricardo Haponiuk (2008).

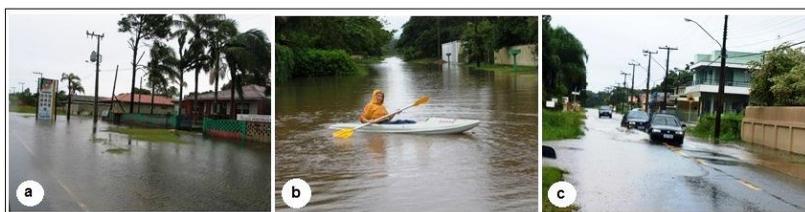
Figura 38 – (a) A localidade do Pontal do Norte também foi atingida pelos alagamentos. (b) Rua alagada no Balneário Praia das Palmeiras. (c) Balneário Paese atingido pelos alagamentos. Fonte: Prefeitura Municipal de Itapoá. Foto: Ricardo Haponiuk (2008).

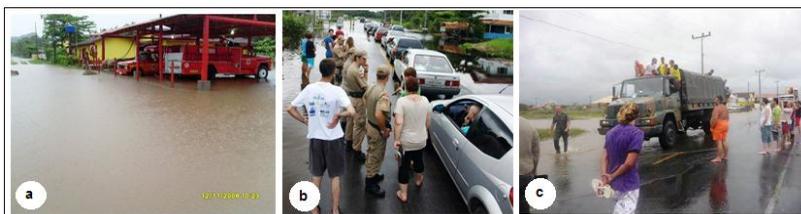
Figura 40 – (a) Sede do Corpo de Bombeiros em Itapoá (centro) atingida pelos alagamentos, a pequena sala da Defesa Civil se encontra na mesma edificação. (b) Polícia Militar auxiliando na saída do município, Estrada Cornelsen. (c) Exército Brasileiro e guarda vidas civis participando das operações. Fonte: Prefeitura Municipal de Itapoá. Foto: Ricardo Haponiuk (2008).
